**Tielaitos**

# **Havupuuhake pengertäytteenä**

Käyttökokeilun seurantalokset

Oulu 1993

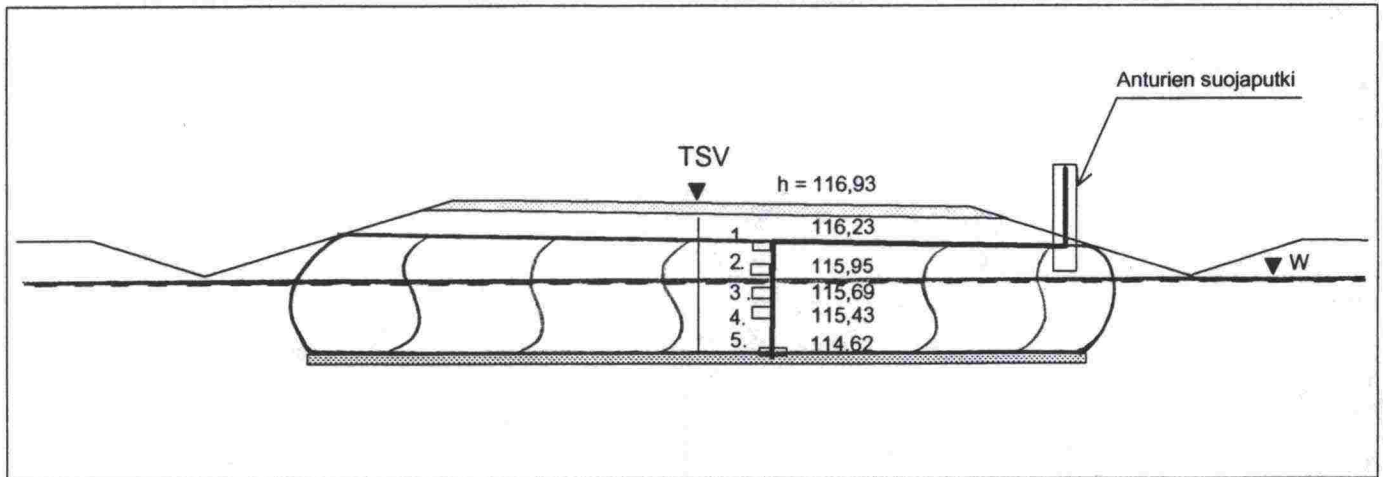
Kuva 2: Lämpöanturien sijainti hakepenkereessä.

Hakkeen lämpenemisen seuraamiseksi penkereeseen asennettiin kuvan 2 mukaisesti lämpöanturit. Lämpötilan mittauksia on suoritettu lähes kuukausittain.

Mitatut lämpötilat osoittavat, että ensimmäisenä kesänä penkereen yläosan lämpötila on ollut noin  $50^\circ\text{C}$  ja alaosan noin  $20^\circ\text{C}$ . Seuraavina vuosina lämpötilaerot ovat tasaantuneet siten, että kesällä yläosan lämpötila on ollut vähän yli  $20^\circ\text{C}$  ja alaosan alle  $20^\circ\text{C}$ . Ensimmäisenä kesänä penkereen yläosan lämpeneminen johtunee siitä, että pohjaveden pinnan yläpuolinen hake on ollut tuoretta. Myöhemmin kapillaarinen veden nousu on alkanut vaikuttaa ja haitallinen lämpeneminen on lakannut (liite 5).
